921 集集大地震(台灣地震)視察記

1999.12

(株)第一コンサルタンツ

右城 猛

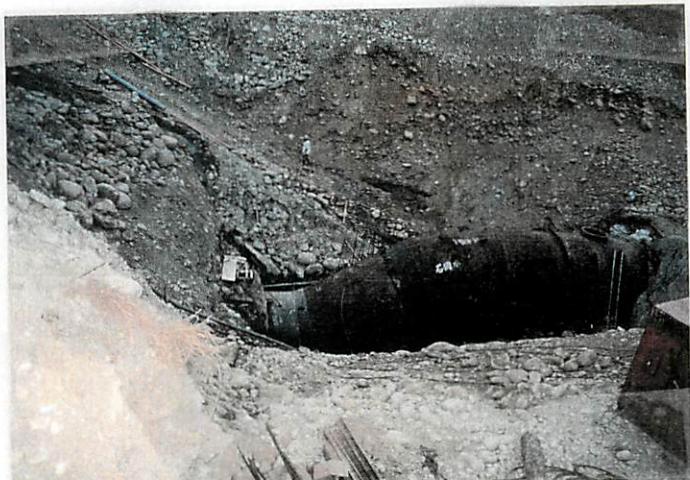
石岡堰と豊原給水池を結ぶ埋設鋼製管渠が、断層の移動で鉛直および水平方向に大きく変位し、破断した。写真3は修復後の管渠である。

写真3 断層の移動で鉛直および水平方向に大きく変位し、破断された石岡堰配水管

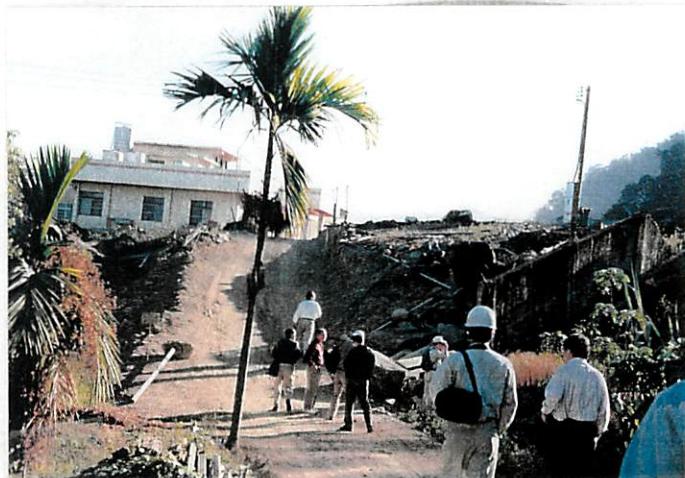
地盤が約100mの幅にわたり、6.9m隆起した。写真の手前(南側)が元の地盤面。鉄筋コンクリート構造の民家が建っている奥(北側)の地盤が隆起したが、民家には被害がなかった。民家のすぐ奥(北側)に、東西方向に長い平屋の物置小屋がある。ここは地盤の変動でかなりの被害を受けていた。

写真4 豊原市東方の郊外での断層の隆起

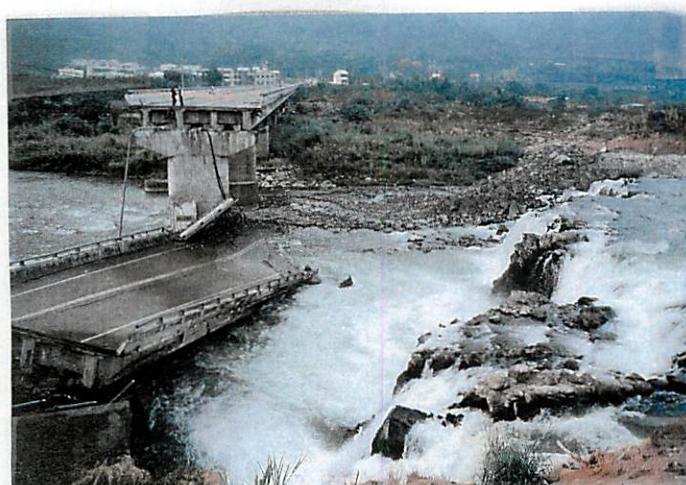
橋梁の約30m上流では、断層により河床の上流(東側)が隆起し、落差約6mの滝が出現した。

写真2 卑豊橋(豊原)の上流(東側)が6m隆起し河川に滝ができた

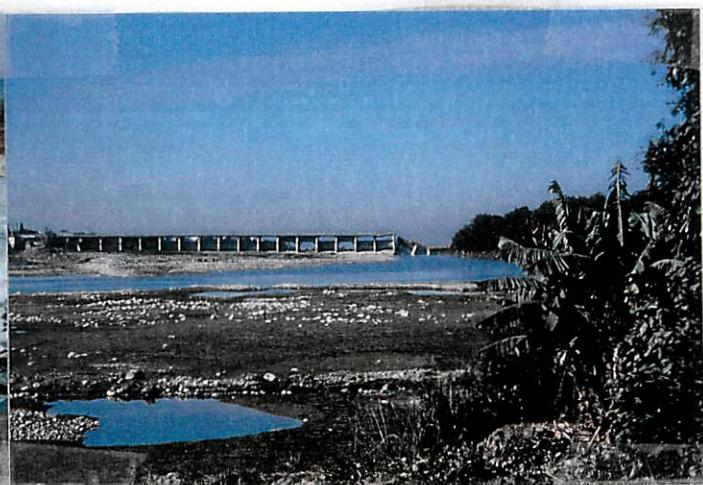
写真5 上流から眺めた石岡堰
右岸側で堰堤に約7mの段差を生じている。

石岡堰は、右岸側が大きく陥没したように見える。実際には右岸側(北側)が 2m 隆起し堰堤(南側)が 9m 隆起したため、7m の段差を生じたとのこと。このことは、大甲渓に沿って右岸側を走る道路の東側が石岡堰付近で 2m 程隆起し段差を生じていることからも明らかである。

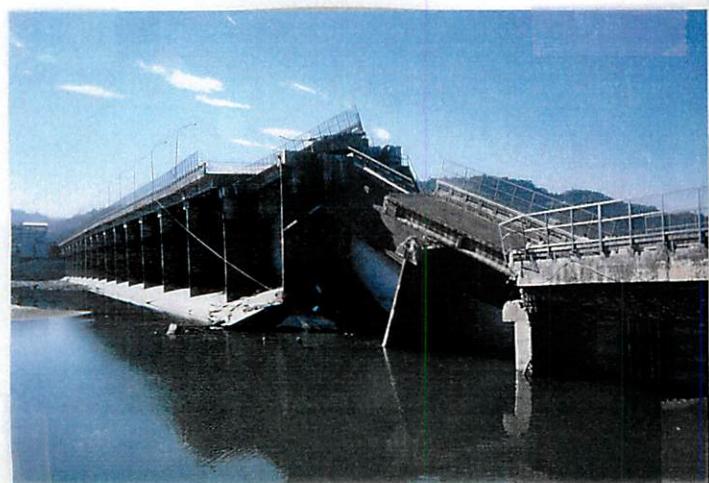
写真 6 石岡堰右岸側の破損状況

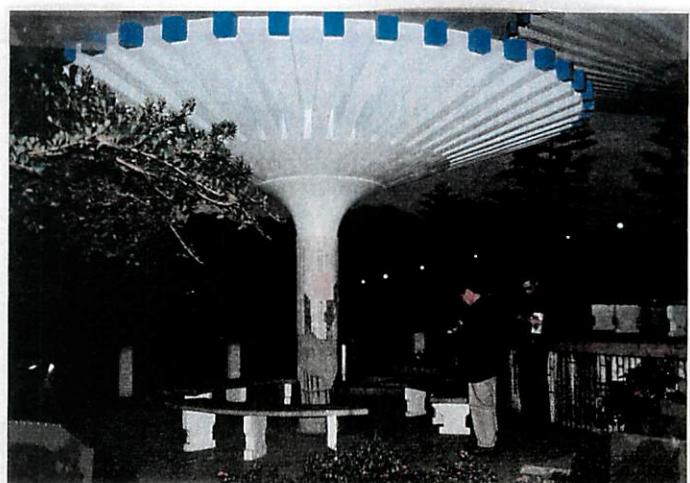
堰堤の左岸には、ダム管理事務所があり、少し被害を受けていた。ここは、風光明媚であることから、公園内に展望台や休憩所が設けられている。鉄筋コンクリート製のキノコ形をしたパーゴラの支柱が、根元付近でコンクリートが剥落し、鉄筋が露出していた。

写真 8 公園内のパーゴラの支柱の破損

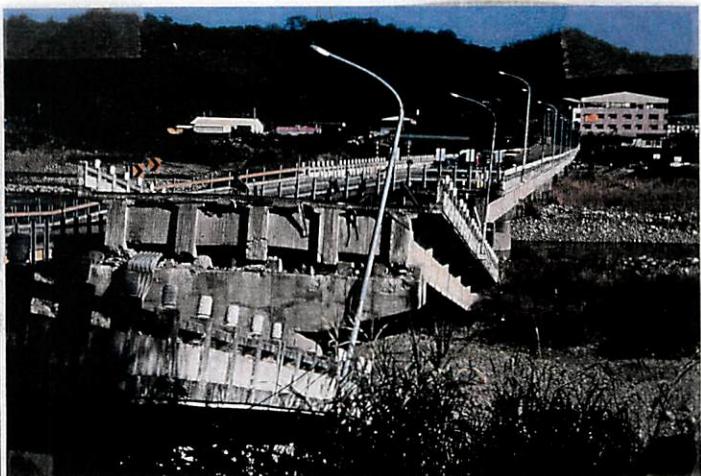
長庚大橋は、石岡堰の約 1km 上流に位置する。1987 年 7 月に架設された橋長 440m, 13 径間単純支持方式の PC ポストテンション T 桁橋である。左岸側の橋脚(張り出し梁式オープンケーン基礎)が橋軸方向に変位し、左岸側の 2 径間が落橋していた。下流側には仮橋が施工され、暫定供用されていた。

写真 9 左岸側の2径間が落橋した長庚大橋

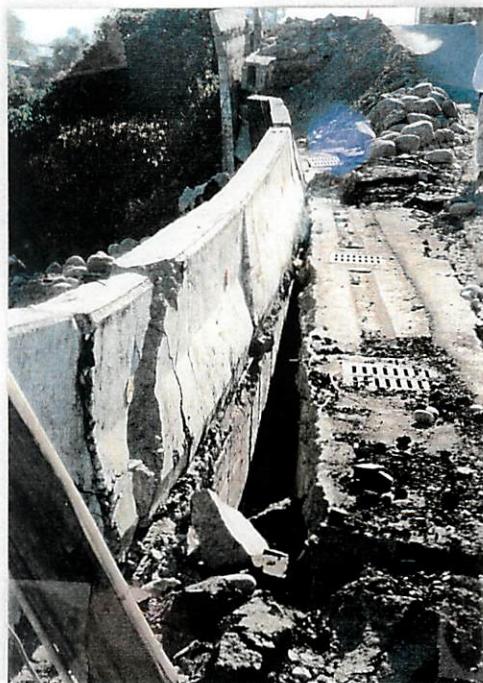
3号線から分岐し、長庚大橋に降りていく道路の路側部に造られた片持ち梁式擁壁は、前方へ起きあがり大きくせり出している。倒壊したブロックも見られる。

写真 11 前方に迫り出した片持ばり式擁壁

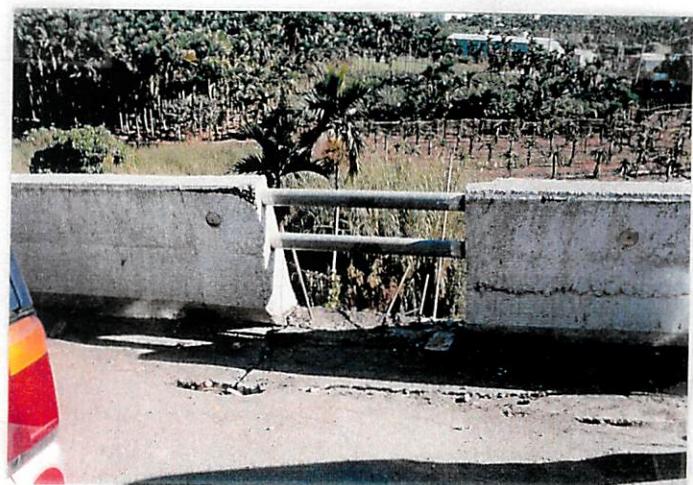
擁壁の上部には、コンクリート製の剛性防護柵が設けられている。これが、道路縦断方向（東西方向） $\sim 1.5m$ 程度変位していた。

写真 12 片持ばり式擁壁の上部の剛性防護柵

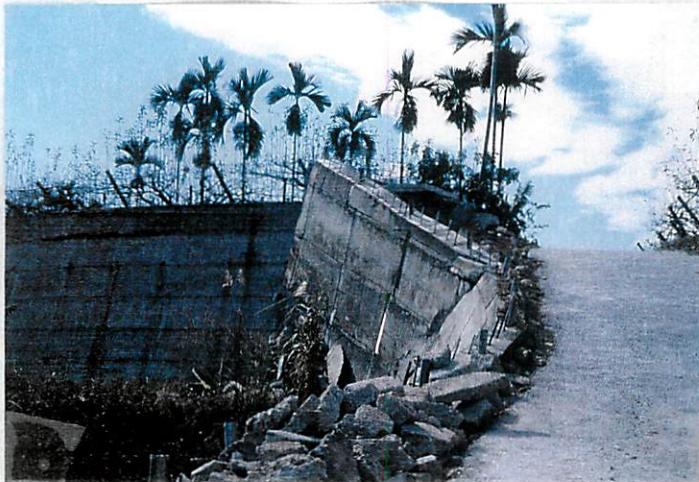
もたれ式擁壁をわが国の技術基準に基づいて設計すれば、滑動の破壊モードが卓越する。ところが、擁壁の破壊は、写真14～写真15に見られるように転倒モードまたは転倒と滑動モードである。

大きな慣性力の影響で擁壁が前方へ回転変位し、裏込盛土との間に大きな溝が形成されている。このような現象は、震度法による物部・岡部の土圧理論を適用したわが国の技術基準では説明することができない。

写真 14 東勢鎮石城のもたれ式擁壁の被災

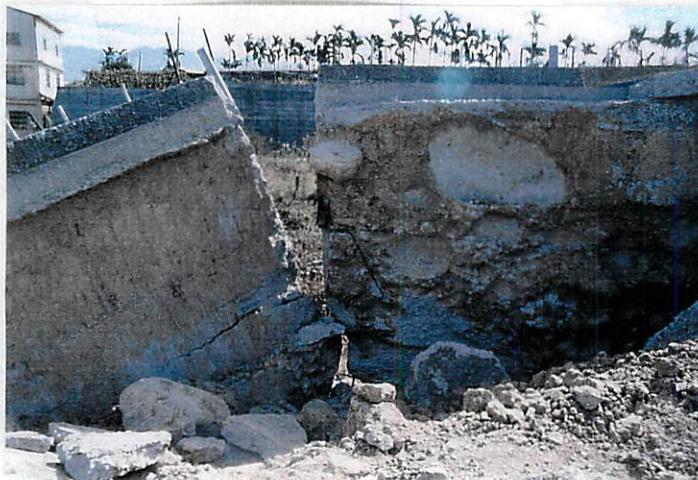
写真 15 東勢鎮石城のもたれ式擁壁の被災

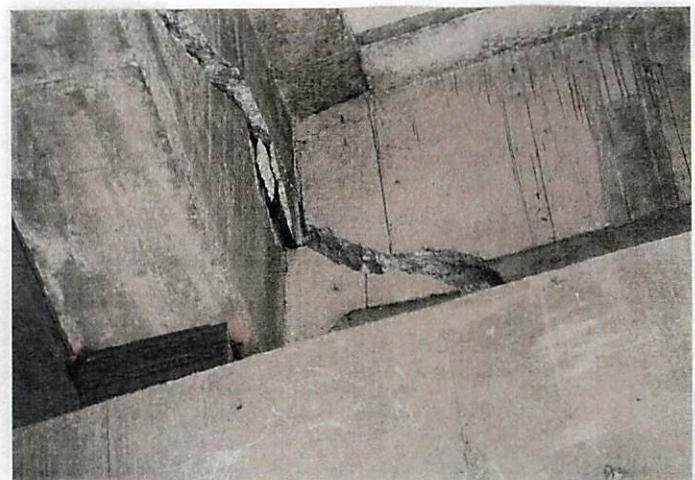
上流側の拡幅橋梁の被害は、下流部の外桁および下流部外桁と中桁を結合する端横桁に見られる。橋軸直角方向に大きな水平力が作用し、主桁端部にねじりモーメントが発生したものと考えられる。

写真 21 上流拡幅橋の下流側外桁の端部及び端横横がせん断破壊している

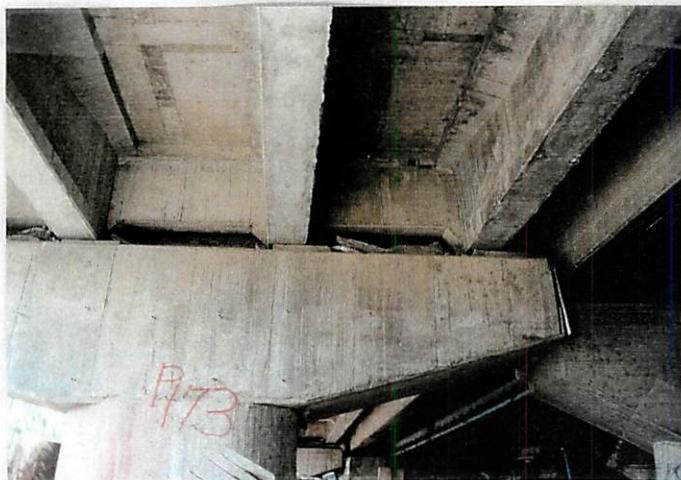
写真 19 上部工全体的に10cm 程上流(写真の左)側に移動している。

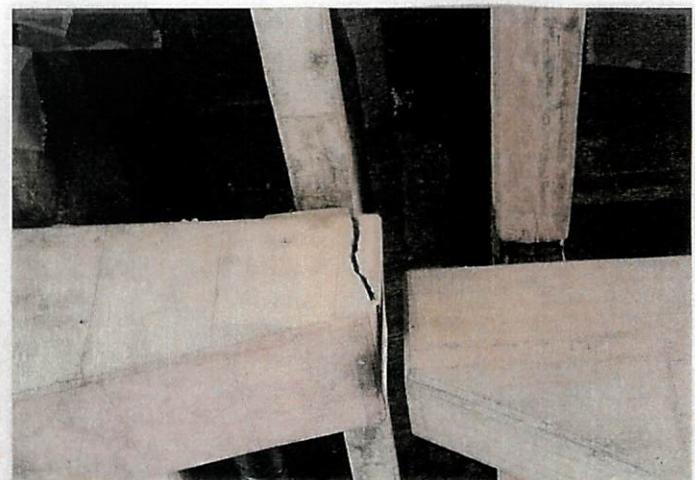
写真 22 下流側の拡幅橋梁の梁端部が上流方向へせん断破壊している。

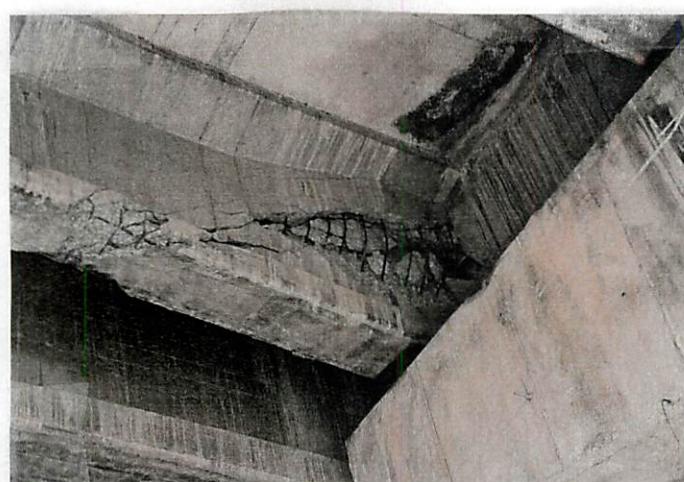
写真 20 上流側へ大きな水平力が作用し、上流拡幅橋の下流側外桁の端部が破損している

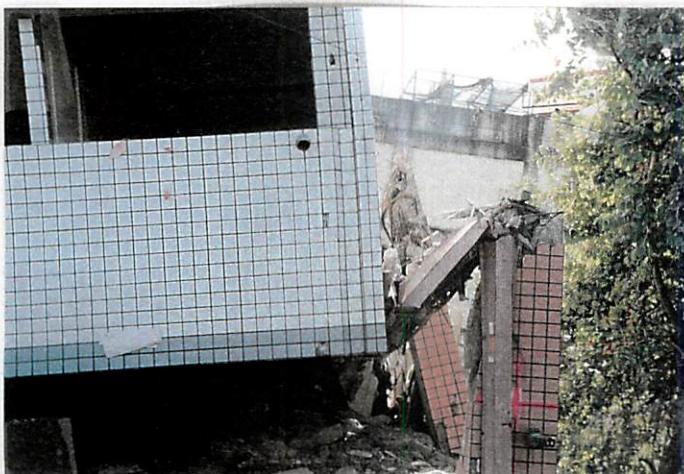
の柱が破壊し押し潰されている。台湾の建物は、1階の道路に面した部分がピロティ一構造の通路となっている。このマンションも例外に漏れず、ピロティ構造であったことが被害を大きくしたと考えられる。

写真 25 マンションの柱の破壊状況

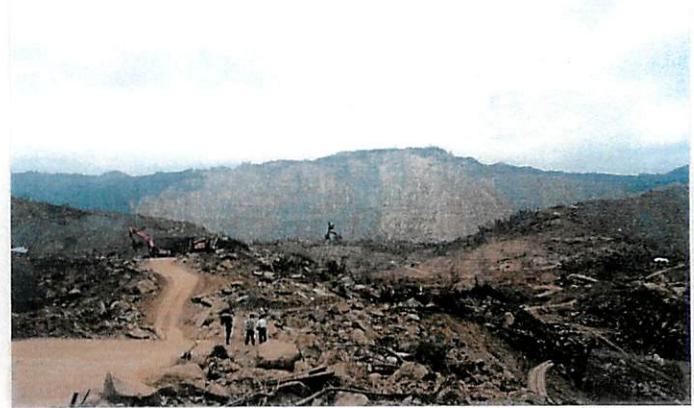
地震で登山道はずたずたになっていたのが、最近ようやく通行可能な状態になったものと思われる。登山道を登ると、正面に九?二山が現れた。山頂部から山裾にかけて模崩壊を生じ、大量の土砂が渓谷を埋め尽くしていた。土砂の移動距離が数キロメートルに及んでいる。孫氏はこのことを山が走ったと表現されていたのであろう。

写真 28 九分二山

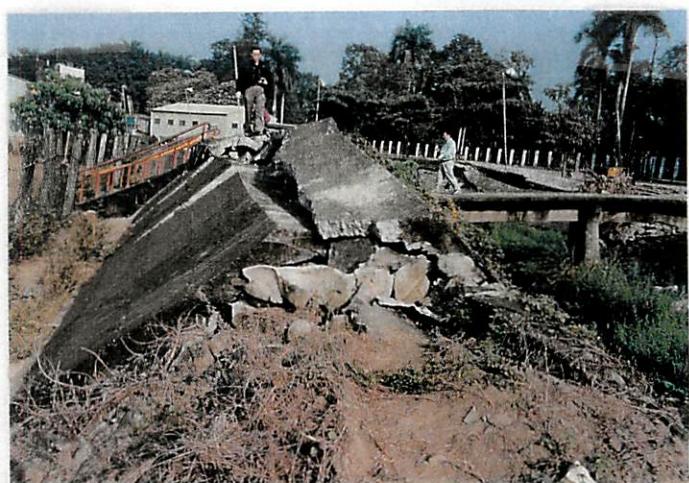
乾渓支川では、左右岸とも護岸工が、明らかに液状化現象と思われる破壊を示していた。隣のゴルフ練習場に入ると、芝生の植えられた敷

写真 31 乾溪支川の護岸の崩壊

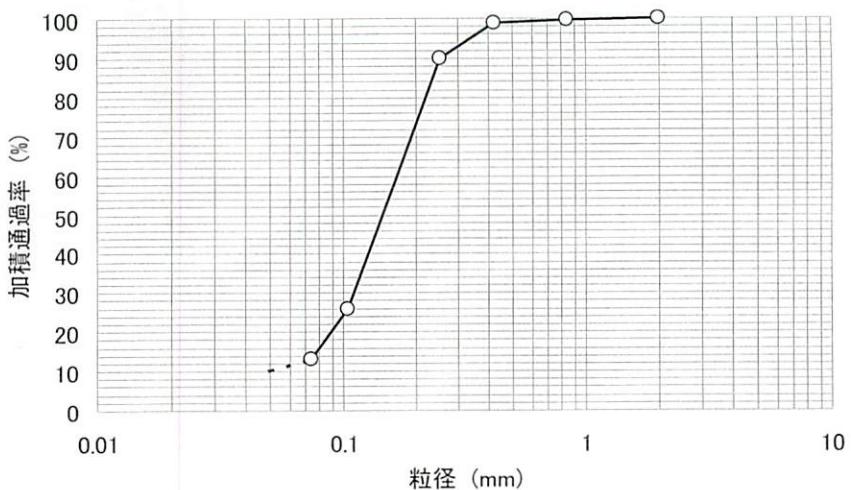
地の至る所で液状化による噴砂孔が見られた。地震以降雨が降っていないこと、人が立ち入っていないことで、噴砂孔は全く乱されることなく残されていた。噴砂孔の規模は小さく、直径 10cm 程度である。砂は豊浦標準砂のような細砂である。また、敷地には、河川護岸に平行なクラックが多数見られた。液状化の影響で、地盤が側方流動したものと思われる。

図 7 霧峰高爾夫球場の液状化砂の粒径加積曲線

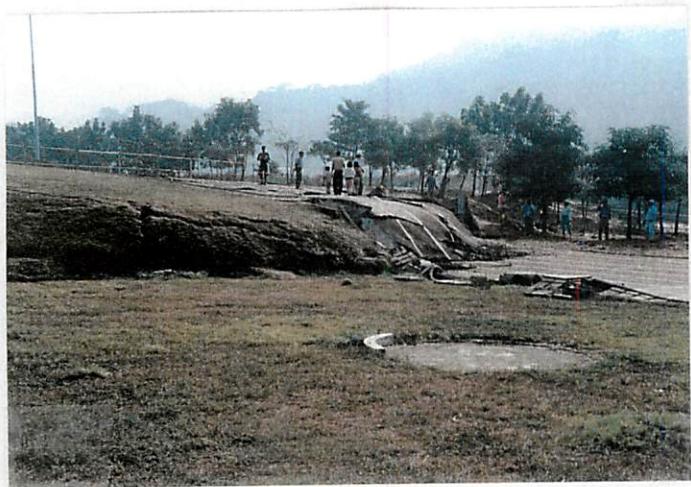
断層は、乾渓に隣接する陸上競技場、光復国中校へと連続して伸びている。東西方向に作られた陸上競技場のトラックを南北方向に断層が走り、東側が約 2m 隆起している。しかし、隆起した地盤上に建っている陸上競技場のスタンドには被害が見られない。

写真 35 陸上競技場の段差が南側に伸びている

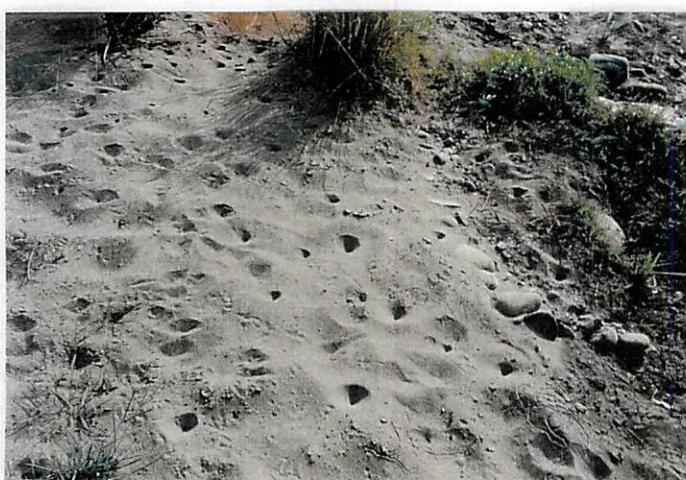
霧峰市街地から約 2km 南の光復新村では、乾渓が東から西に流れている。断層が乾渓を南北方向に横切り、東側(上流側)の地盤が大きく隆起している。堤防は地盤隆起の影響で大きく破壊されている。乾渓の河床部では高爾夫球場で見られたものと同様の液状化による噴砂孔が無数見られた。

写真 37 乾渓の河床では無数の噴砂孔が見られる

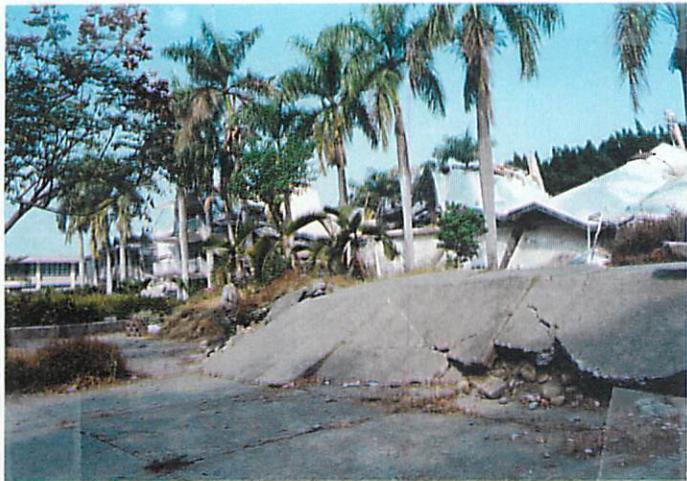
写真 40 光復国中学校の校庭内の断層

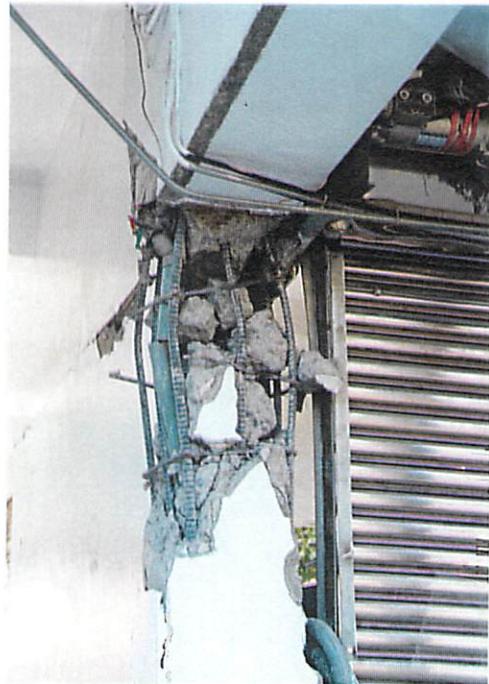
北校舎、南校舎とも鉄筋構造の柱は、かぶりコンクリートがはがれ落ちている。鉄筋で囲まれた内部のコンクリートは、ブロック状に破碎され、その一部が鉄筋の隙間から落下している。

帶筋が切断された箇所では、ブロック化したコンクリートが全て落下し、残された主鉄筋が大きく座屈変形している。

写真 43 光復国中学校北館の柱の破壊

霧峰の光復中学校についても柱の帶鉄筋が少ない。断層が横断した北校舎は別にしても南校舎については、帶鉄筋が十分入っていれば被害は相当軽減されたであろう。

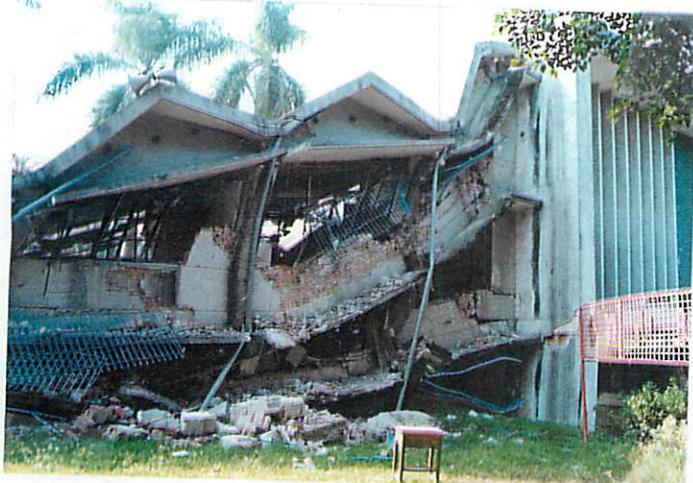
陸上競技場に隣接して西側に光復国中学校と光復国小学校がある。光復国小学校には、ほとんど被害が見られないが、校庭内を断層が通過した光復国中学校は悲惨な状況にある。特に、校舎を断層が横断した北校舎は、まるで爆撃を受けたような破壊状態である。

写真 41 倒壊した光復国中学校の北館

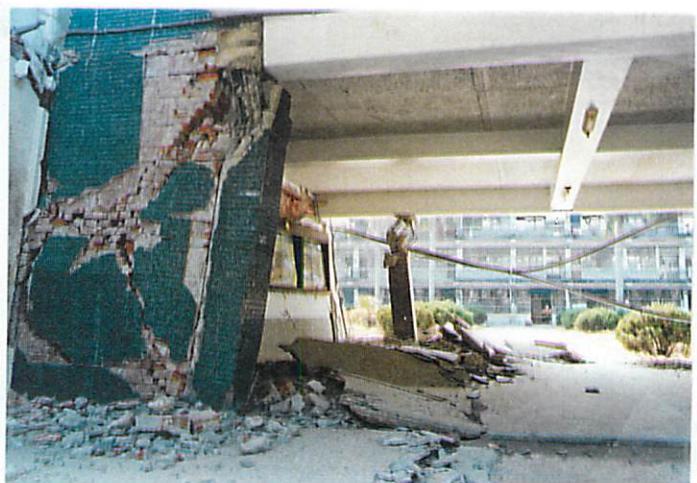
写真 44 光復国中学校北館ピロティーの柱の破壊

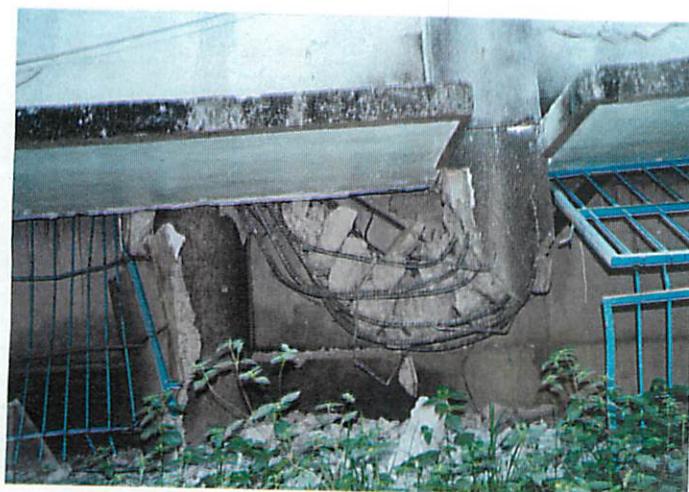
写真 42 光復国中学校北館の破壊状況

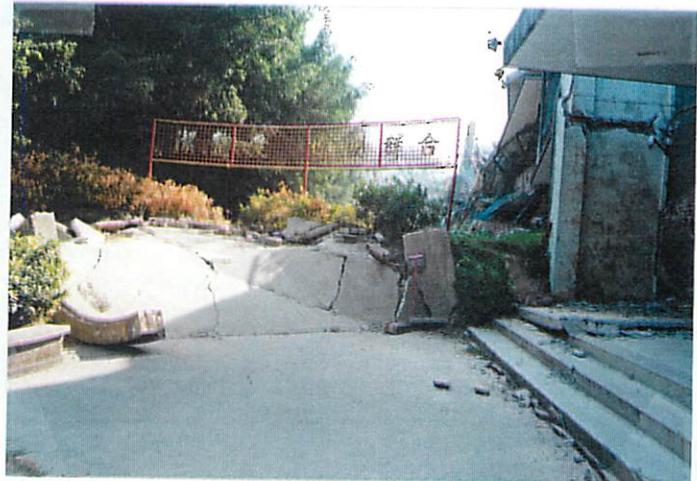
写真 45 北館の北側の校庭の段差

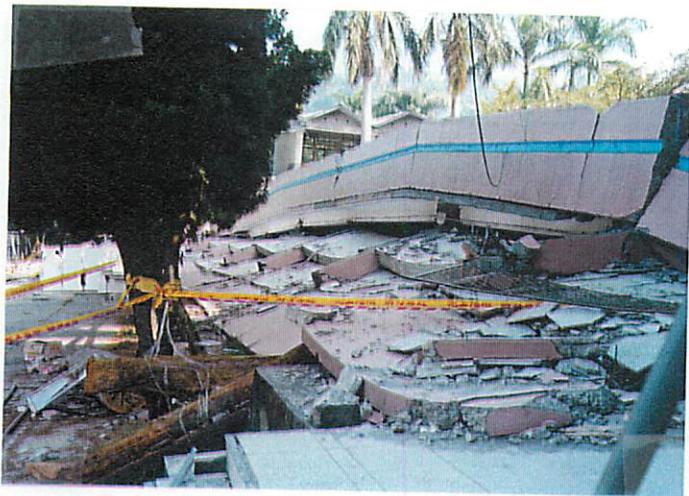
北校舎と南校舎を結ぶ渡り廊下は、全ての柱が崩壊し、ペッシャンコになっている。

写真 46 北館と南館を連絡する通路の崩壊

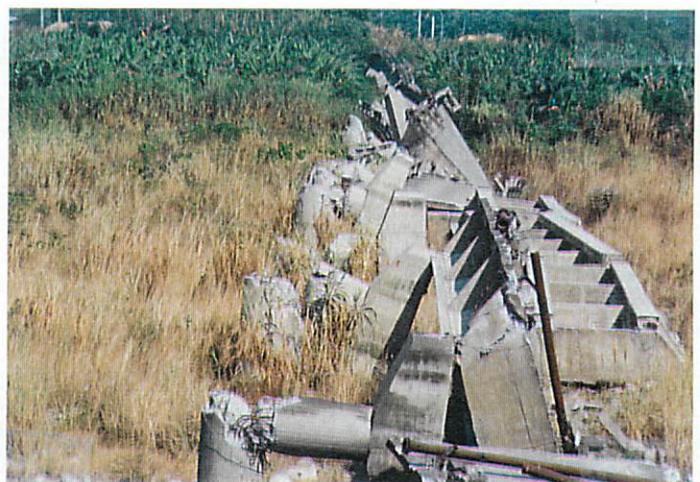
写真 49 脚注が折れて倒壊した平林橋

炎峰橋の約 300m 上流に平林橋がある。橋軸は、南北方向である。構造は単純支持のポストテンション PCT 枠橋。円形断面をした橋脚柱が中間付近で折れ、それより上部が東側に倒れている。兵庫県南部地震による深江のピルツ橋の倒壊を思い出させる光景であった。

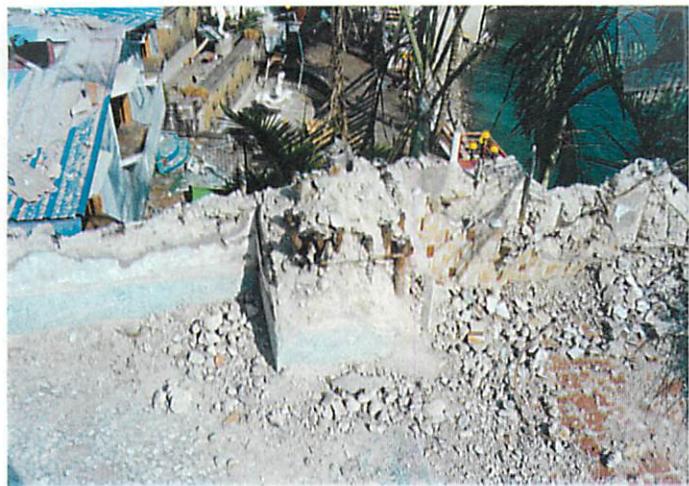
我々が視察したのは、倒壊したホテル跡。写真で調査団が建っている所に 10 階建のホテルが建っていたとのこと。残されている柱は 60cm 角程度と小さく、日本では信じがたい構造である。耐震設計は全くされていなかったであろう。

写真 50 日月潭湖畔の10階建ホテルの柱の跡

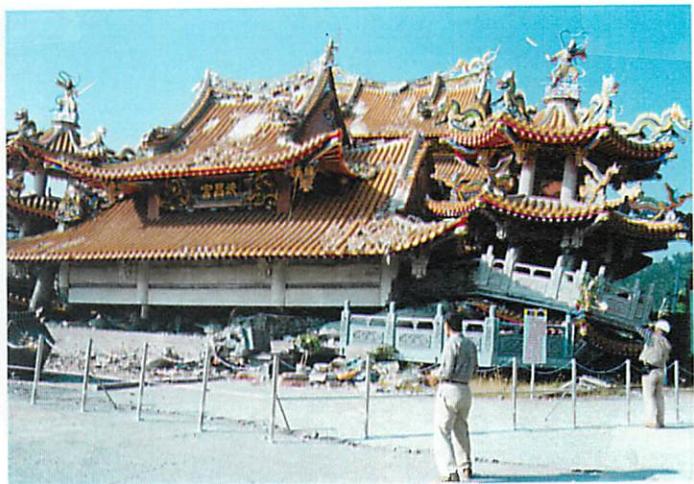
写真 52 一階が完全に押し潰された集集の武昌宮

武昌宮の破壊は凄まじいの一言に尽きる。円形の断面をした鉄筋コンクリート柱が完全に破壊され、1階部分が押し潰された状態になっている。柱が少なかったこと、柱が支えていた上部構造が重たかったことが、破壊の大きな原因になったと考えられる。

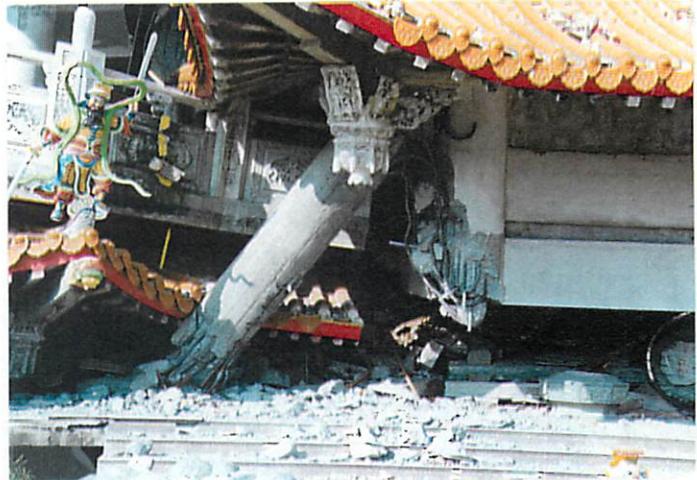
写真 53 武昌宮の柱の破壊状況

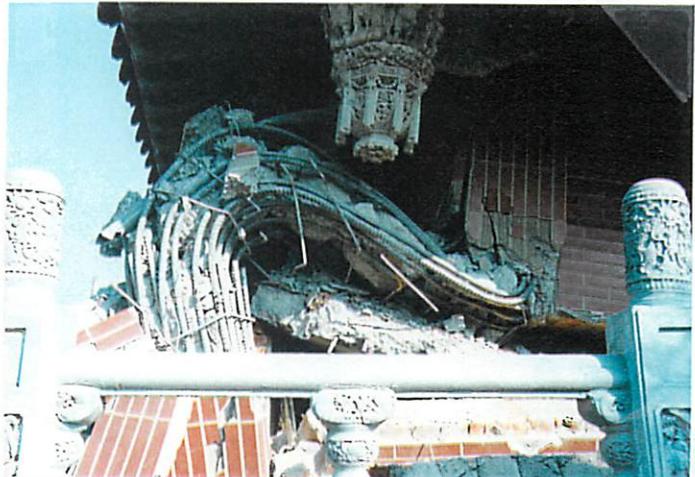
写真 54 武昌宮の柱の破壊状況

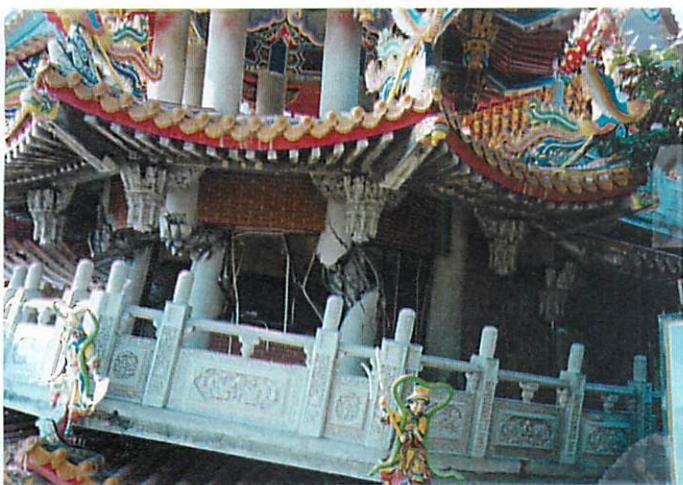
写真 55 武昌宮の柱の破壊状況

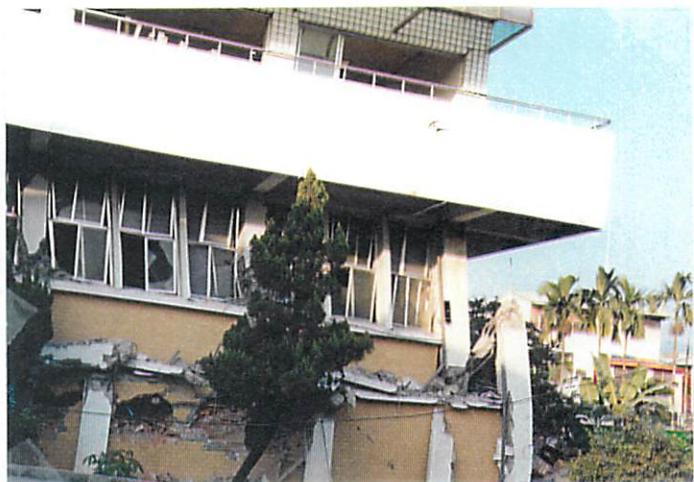
中寮郷公所（中寮郷市役所）は、まだ取り壊さずに残っていた。1階が完全に押しつぶされている。

写真 56 1階が押し潰された中寮郷公所

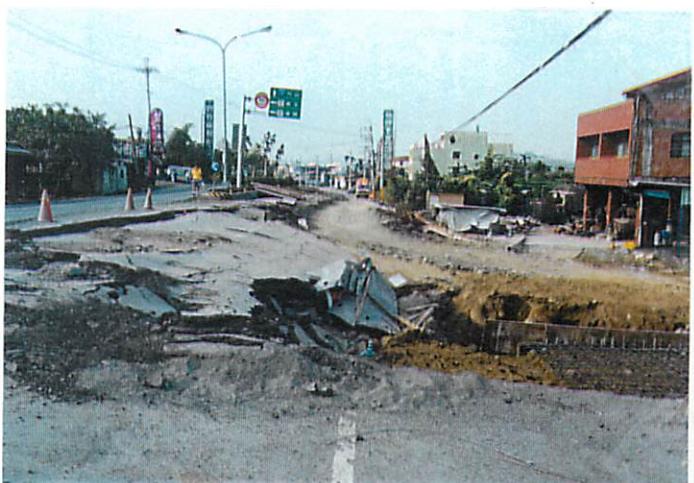
ここでは、3号線の西側を車籠埔断層が走っており、道路が 3m ほど隆起し、これによって橋梁も一部破壊していた。

写真 57 隆起した3号線。地震前は、写真右手の家と道路が同じ高さであった。

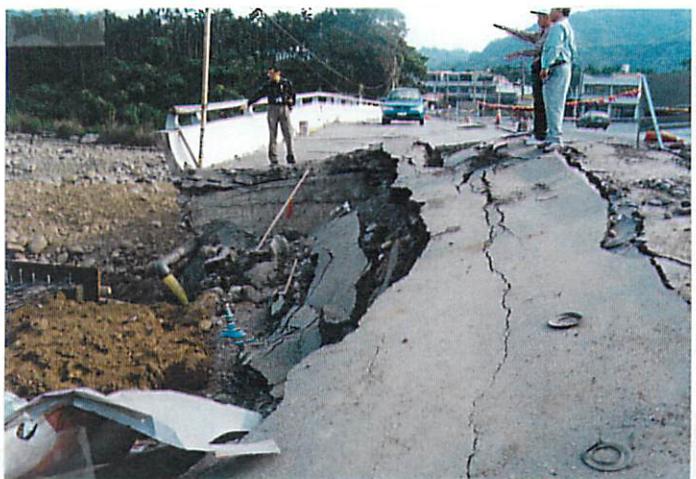
写真 58 道路の隆起で破損した成平橋

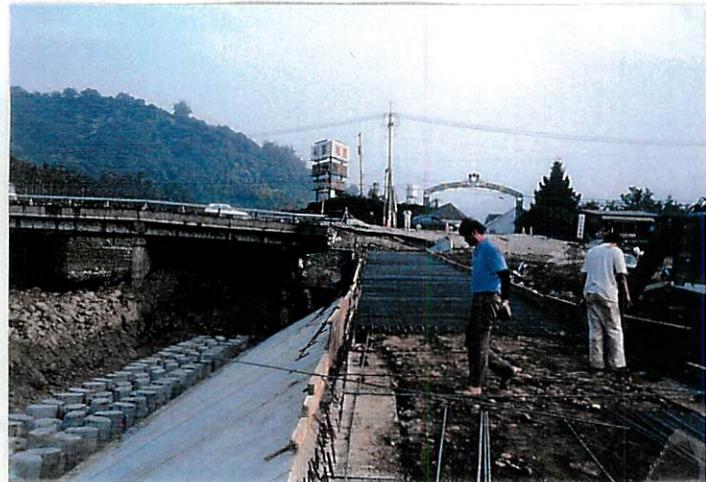
ガイド役の黄さんの話では、東埔蚋渓も河床が隆起したとのことであった。成平橋の直ぐ下流で護岸工事が実施されていた。堤防の裏法面、表法面、天端が張りコンクリート構造となっていた。河床が隆起したため、洪水が越流しても堤防が破壊しないようにしているのであろうか。

写真 59 成平橋下流の護岸工の補修工事

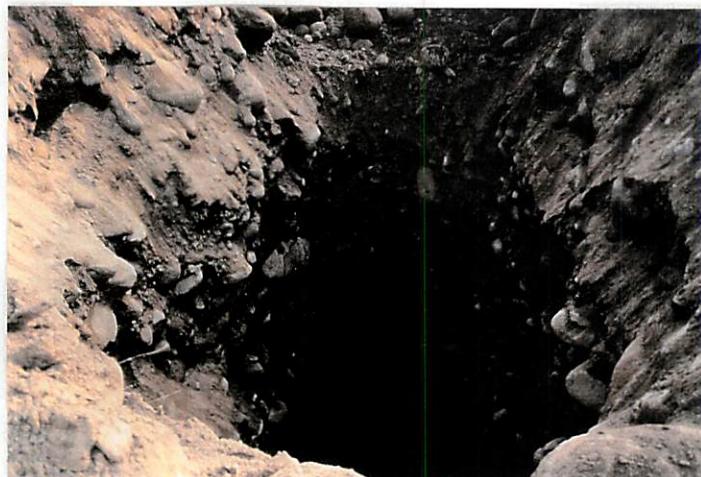
堤防工事をしている直ぐ横の堤内側の民地で、バックホーを用い、素掘りで深さ 4m ほどの穴が掘られていた。園芸用水を取水するための井戸らしい。地盤は河岸段丘性の玉石混じり

土砂で、締まっているようではあるが、崩壊に対して極めて危険と感じた。

写真 60 堤防の直ぐ横で掘られていた井戸

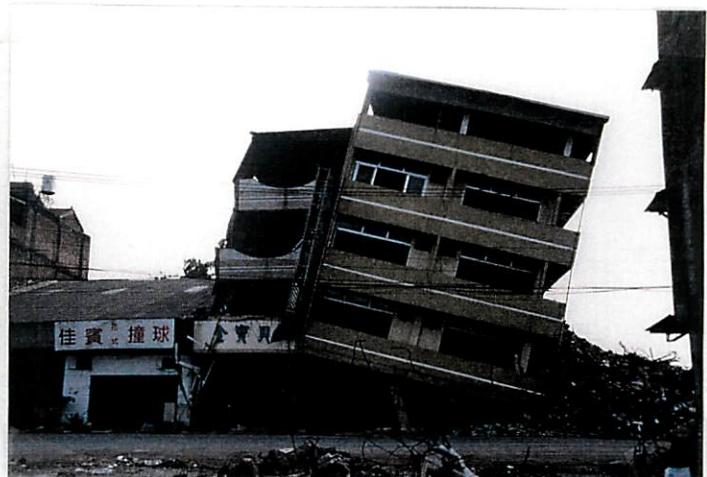
竹山市の市街部も悲惨な状況であった。倒壊した建物の多くはすでに撤去され、瓦礫だけになっていたが、中には倒壊したままのビルもある。その中には、内装と外装のみを残しただけで、完成間近のビルが大きく傾斜しているものもあった。

写真 62 倒壊した竹山市街地の建物

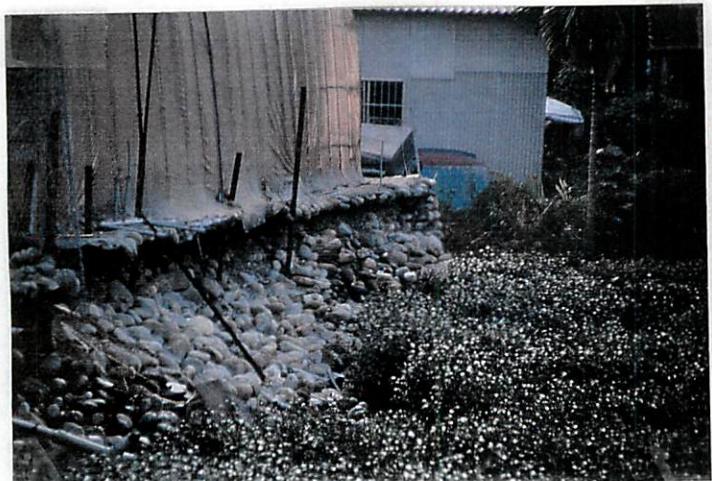
成平橋はの近くでは、玉石を用いた民家の石垣が崩壊していた。

写真 61 バラバラに崩れた民家の石垣

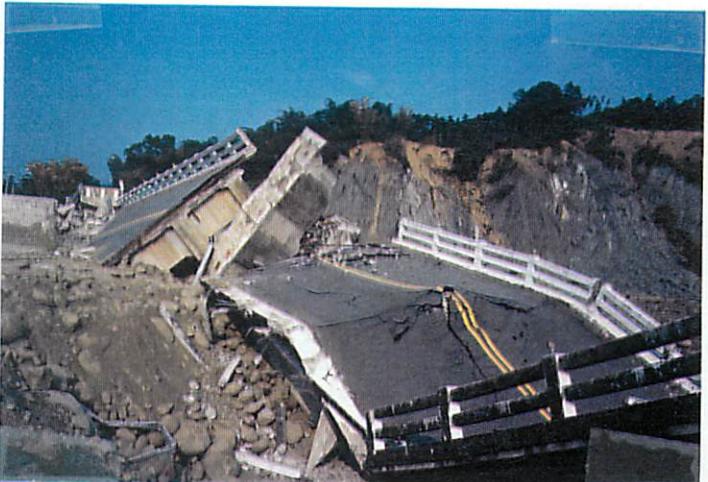
南西方向に伸びてきた断層は、桶頭橋を斜めに横断したため、桶頭橋や周辺の堤防を破壊した。橋の周囲の山は崩壊のため地肌がむき出しへなっている。

2本の橋脚は完全に破壊され、落橋している。流心部に当たる左岸側の2径間の上部工と橋脚はすでに撤去されているが、右岸側は落橋したままの状態で残されている。

写真 64 倒壊した桶頭橋

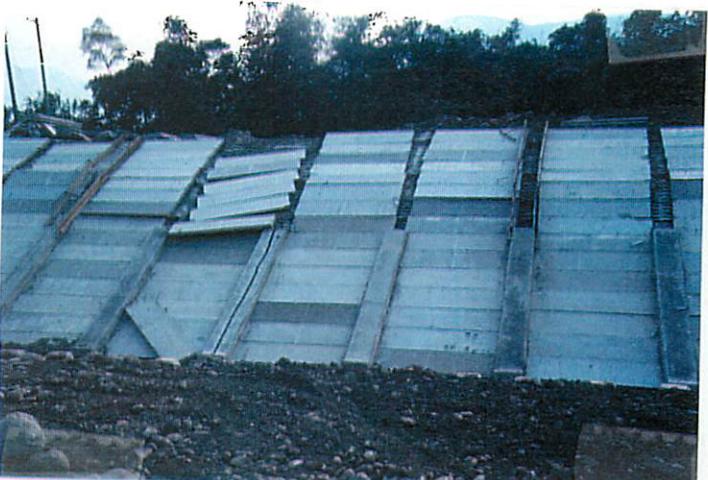
桶頭橋の直ぐ下流では、施工中の護岸工が被災していた。護岸工には、プレキャストコンクリート版が用いられていた。

写真 65 施工中に被災した護岸工

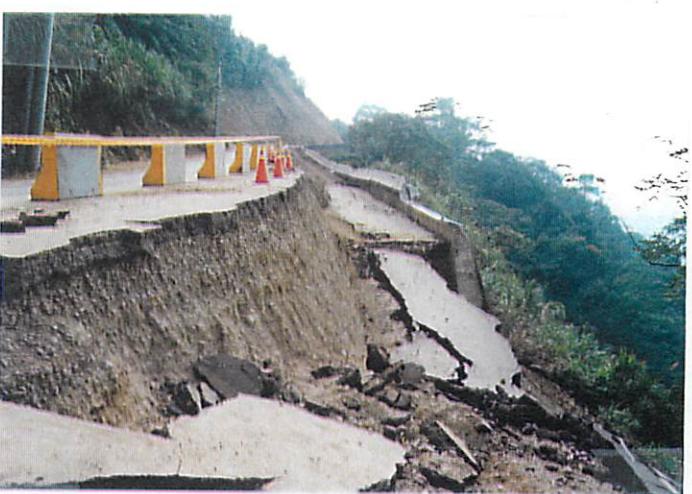
写真 66 草嶺登山道の擁壁の倒壊

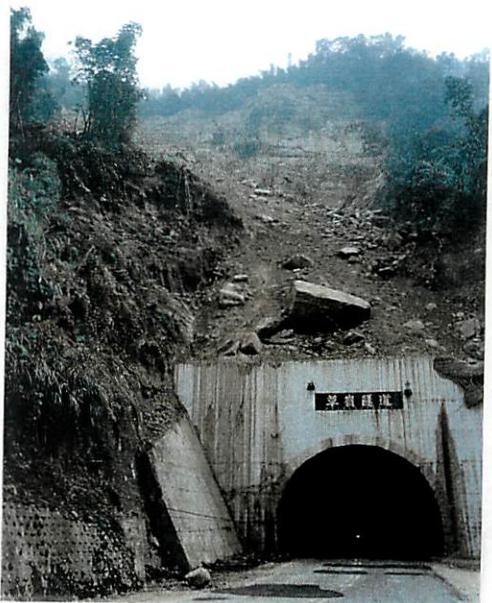
草嶺観光街に入る手前に延長約 500m の草嶺トンネルがある。トンネルの北側抗口付近には、普段でも度々落石が発生する危険斜面となっている。今回の地震でも斜面崩壊で抗口が塞がれていたようである。

写真 67 草嶺トンネルの北抗口

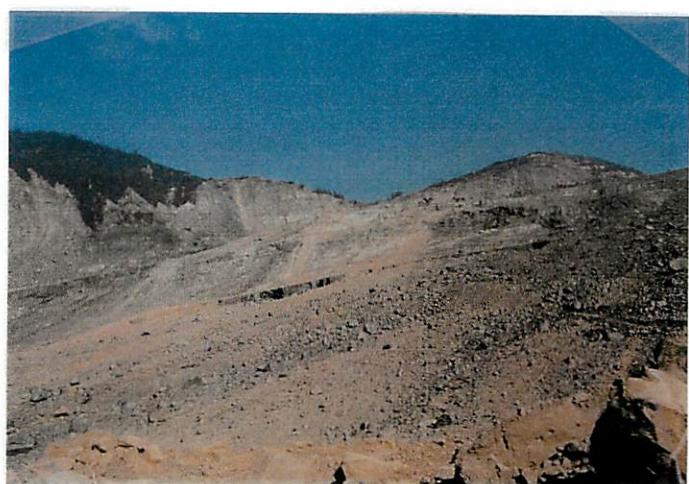
地すべり地の地質は層理の発達した頁岩で、表面に土砂が薄く堆積している。層理面の傾斜は 12~15 度程度の緩い流れ盤である。地すべりは、極めて滑らかで広大な滑り台を思わせる層理面に沿って滑ったものと思われる。

写真 68 草嶺の地すべり斜面

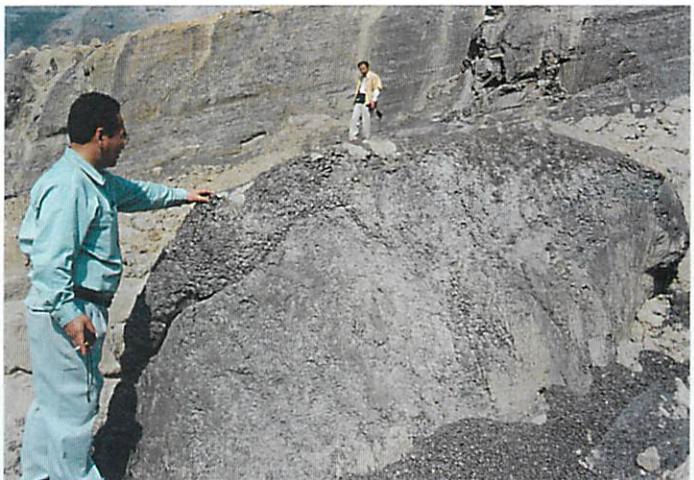
写真 71 すべり面上の頁岩の転石。叩くと表面がタイル状に剥離する。

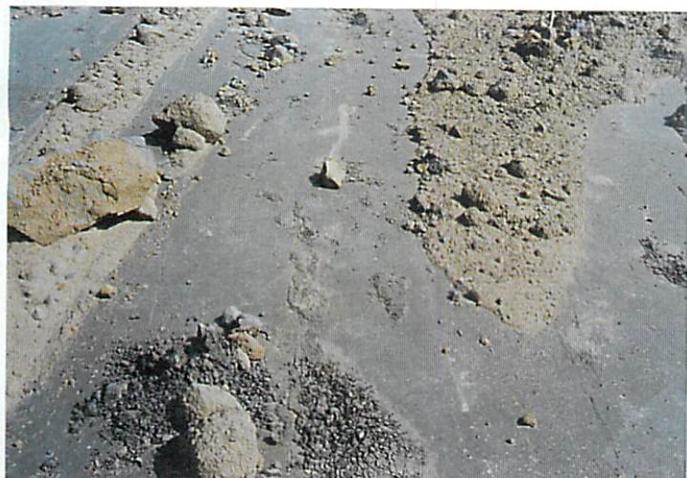
すべり面に露出した頁岩を軽く叩くと、表面が 1cm 角で厚さが 2mm 程度のタイル状に薄く剥離する。また、層理面の中には、岩盤が海岸

写真 69 頁岩のすべり面。叩くと表面がタイル状に薄く剥離する。

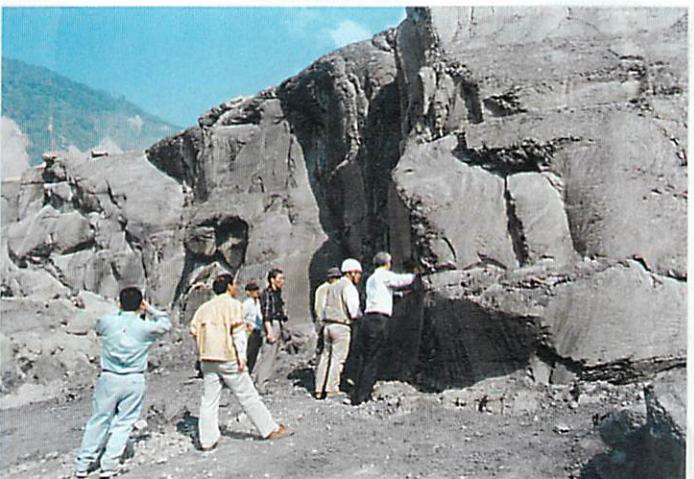
写真 72 すべり面の中腹の層理面が発達した崖。

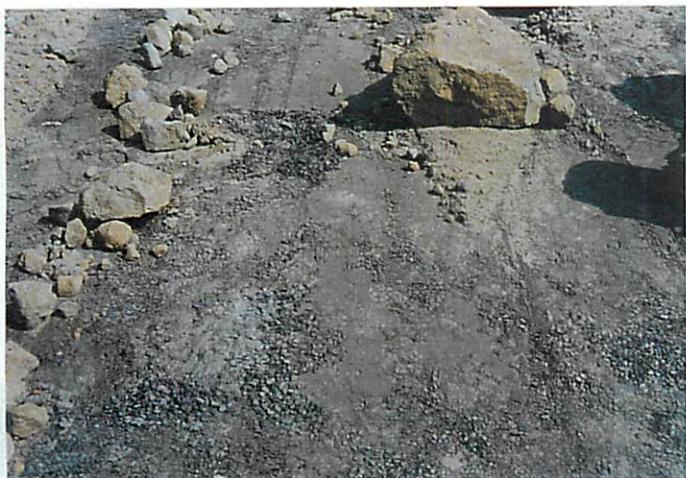
写真 70 叩いたら表面がタイル状に剥離したすべり面

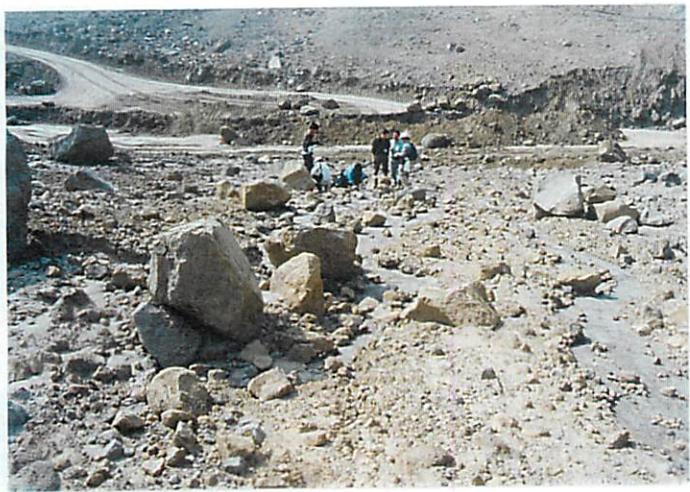
すべり面には、大きな頁岩の転石、崩土も見られる。頁岩の転石は、軽く叩くとすべり面のと同様タイル状に薄く剥離する。すべり面上の崩土は、礫混じりのシルトであり、厚さ1~10cm程度である。崩壊する際に多量の水を含み、液状化した土石流のような状態で流下した感じである。シルトが堆積した箇所は、乾燥による収縮クラックが10~30cmの間隔で亀の甲羅状に入っており、まるで稻刈り後の田圃の土のようである。また、シルトの堆積した箇所では、隙水圧が吹き上げた形跡が認められる。

写真 74 すべり面の表面には、水を多量に含んで流下した礫混りシルトが堆積している。

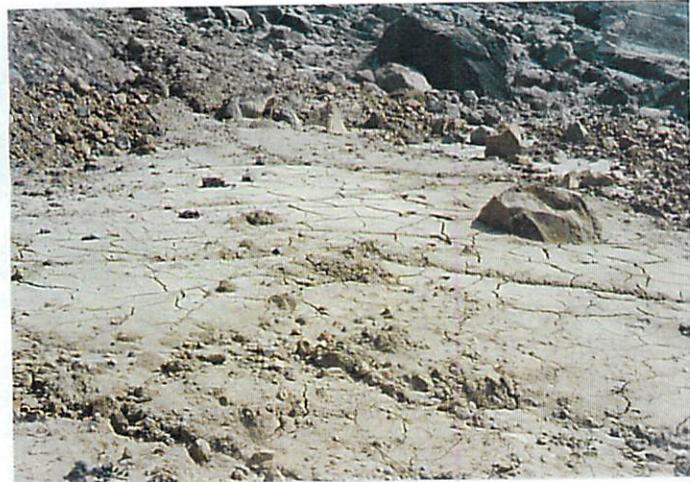
写真 75 シルトの堆積した箇所は、乾燥収縮で亀の甲状の亀裂が見られる。

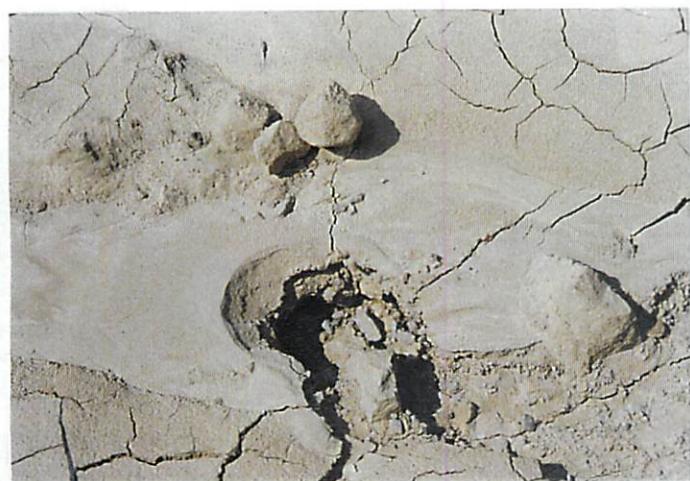
写真 76 シルトの堆積箇所で間隙水圧による吹き上げ跡が見られる

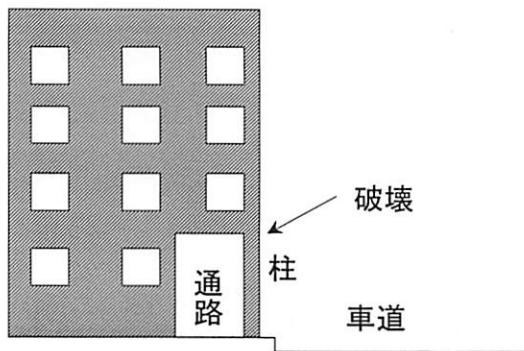
台湾の近代的なビルの建築様式は、ほとんどが図 9 に示すように道路に面した一階がピロティ形式になっており、柱が構造上の弱点になっている。倒壊を免れたビルの中にも、柱の上部が局所的に破壊し、塑性ヒンジが形成されたものが多数見られた。

図 10 台湾の一般的な建築様式
