921 集集大地震(台灣地震)視察記

1999.12

(株)第一コンサルタンツ

右城 猛

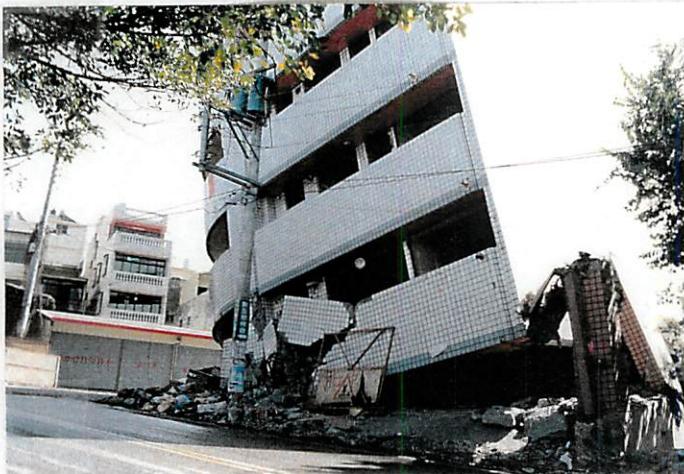
の柱が破壊し押し潰されている。台湾の建物は、1階の道路に面した部分がピロティ一構造の通路となっている。このマンションも例外に漏れず、ピロティ構造であったことが被害を大きくしたと考えられる。

写真 24 1階が押し潰されたマンション

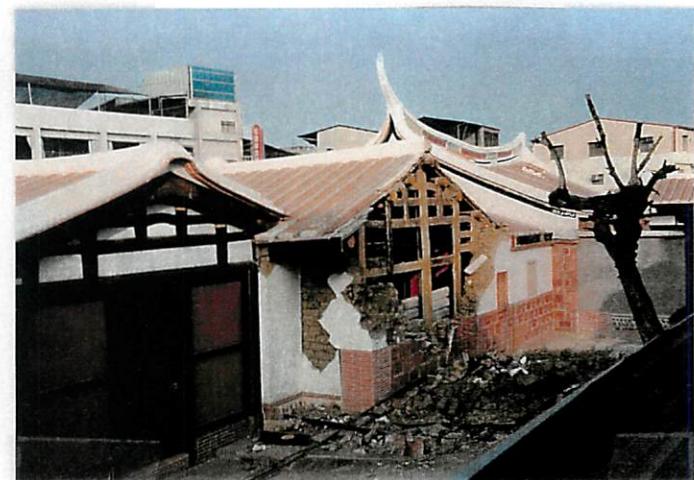
霧嶺林家花園は、霧嶺市街地のほぼ中心地に位置している。台湾総督府の家として 200 年前に作られたもので、史跡として観光名所になっていたが、今回の地震で破壊してしまった。

写真 29 霧嶺林家花園

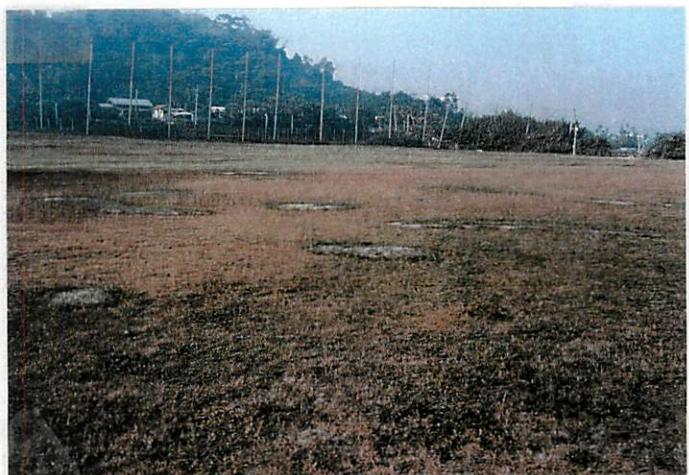
地の至る所で液状化による噴砂孔が見られた。地震以降雨が降っていないこと、人が立ち入っていないことで、噴砂孔は全く乱されることなく残されていた。噴砂孔の規模は小さく、直径 10cm 程度である。砂は豊浦標準砂のような細砂である。また、敷地には、河川護岸に平行なクラックが多数見られた。液状化の影響で、地盤が側方流動したものと思われる。

写真 32 ゴルフ練習場の液状化跡

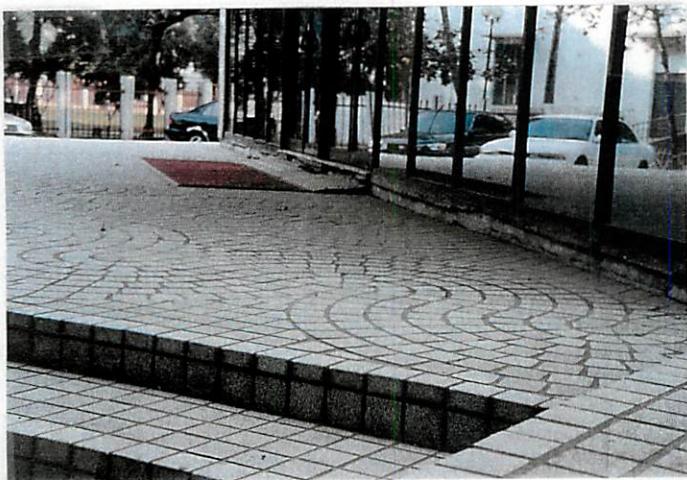
図書館は、杭基礎構造になっているためか、地盤が沈下し 10~15cm ほどの段差を生じていた。周辺にゴルフ練習場と同様の噴砂孔が見られることから、液状化によって地盤が沈下したものと推測される。

写真 30 図書資料館周辺の地盤沈下

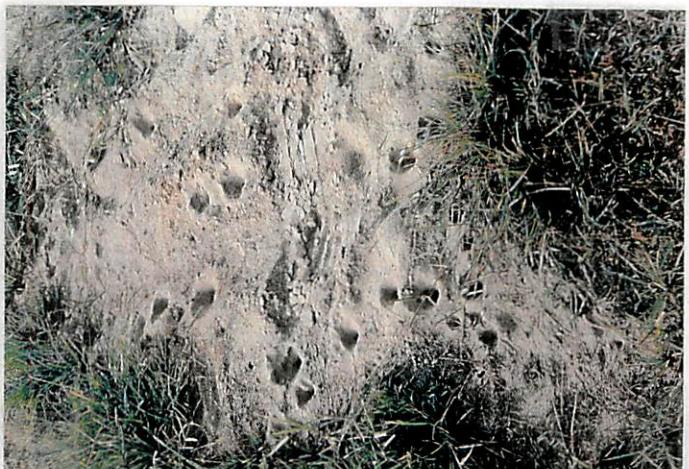
写真 33 ゴルフ練習場の液状化による噴砂孔

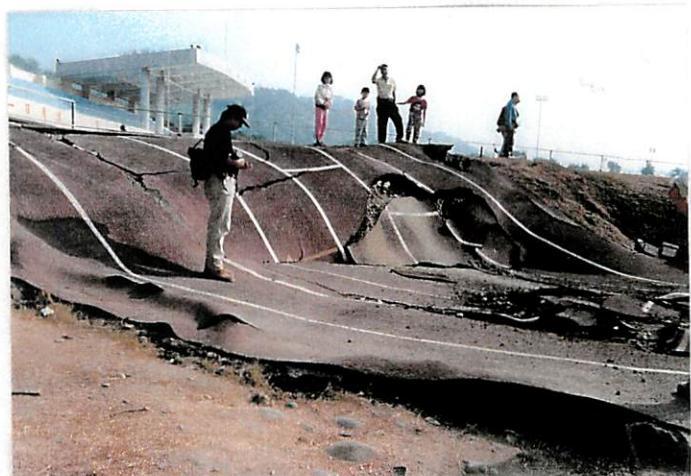
写真 34 陸上競技場のトラックの北側の段差

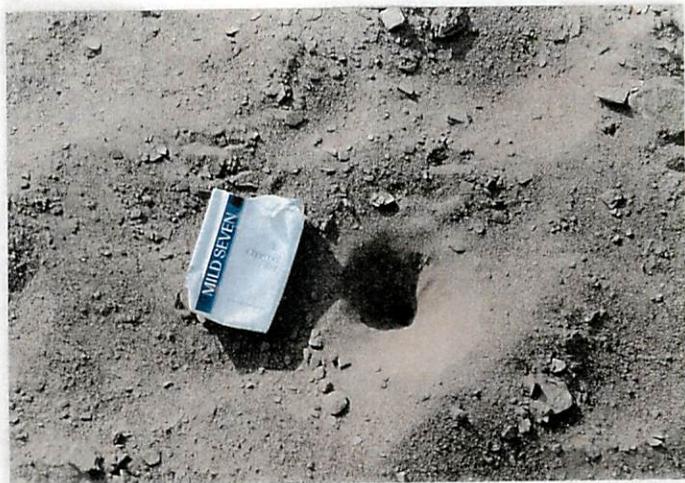
霧峰市街地から約 2km 南の光復新村では、乾渓が東から西に流れている。断層が乾渓を南北方向に横切り、東側(上流側)の地盤が大きく隆起している。堤防は地盤隆起の影響で大きく破壊されている。乾渓の河床部では高爾夫球場で見られたものと同様の液状化による噴砂孔が無数見られた。

写真 38 河床の噴砂孔

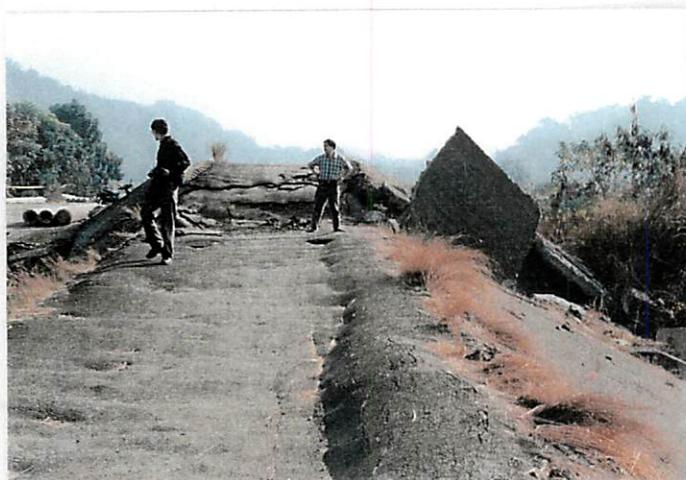
写真 36 乾渓の右岸側の堤防の段差

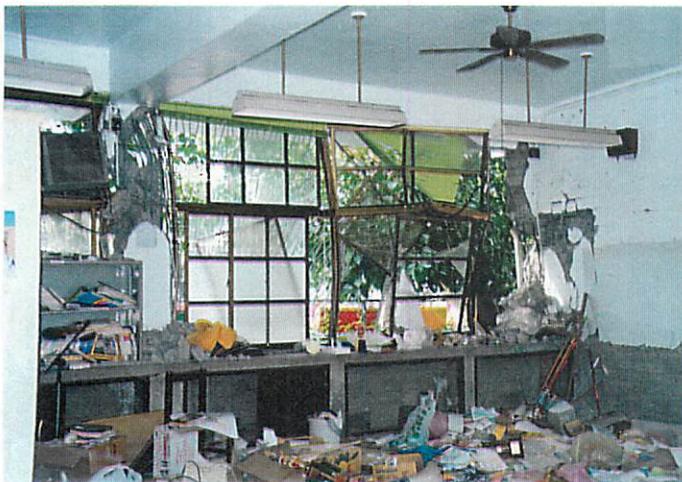
写真 47 南館の教室の状態

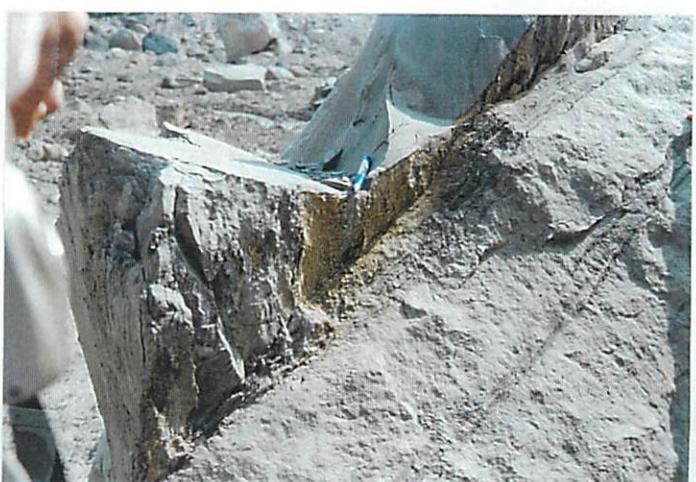
写真 73 転石にレンコンが見られる。酸化して褐色化

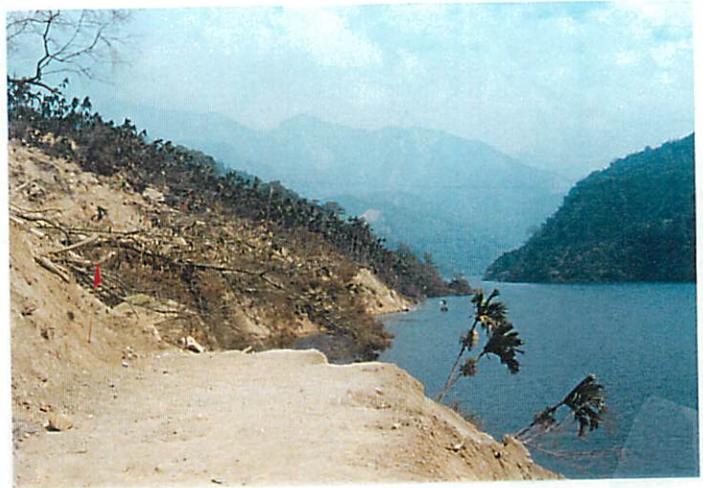
写真 77 清水渓を土砂が閉塞してできた湖
